Immeuble 37 rue de la Fusterie

Mercredi 16 décembre 2015

Le projet de l'architecte

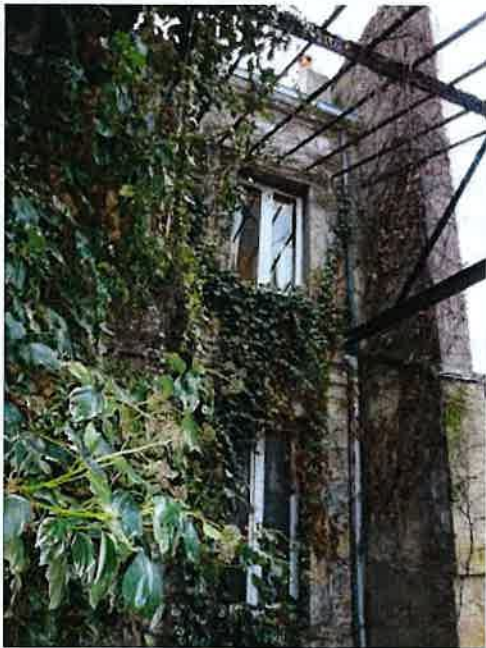
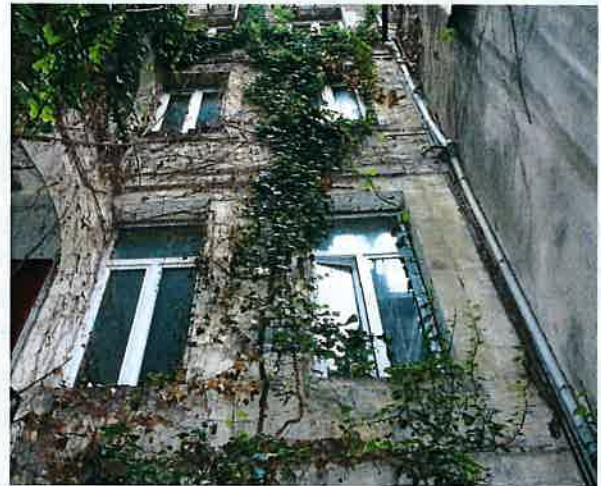
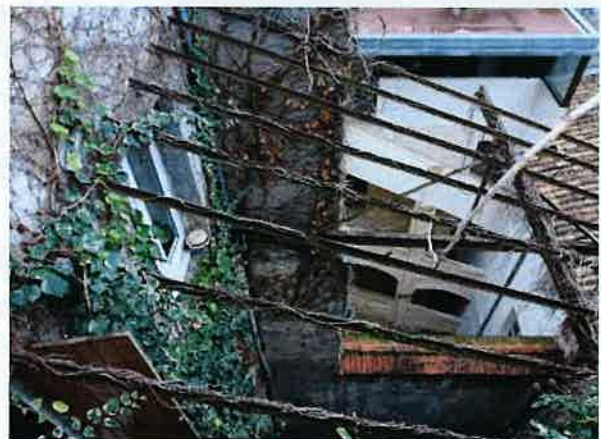
La cour intérieure était couverte par une véranda. Avec le temps, tous les vitrages avaient disparu mais il restait la carcasse métallique. Toujours dans le but d'optimiser l'éclairage, il a été décidé de supprimer totalement les fers rouillés de cette verrière.

L'état de la charpente traduisait, à lui seul, la grande vétusté de l'immeuble. Certaines zones avaient subi des affaissements. Avant même de traiter l'intérieur de logements, il a donc fallu programmer une remise en état du gros œuvre.

Quelques photos de l'immeuble avant les travaux.

Dans la cour intérieure, l'ancienne verrière, en mauvais état, a été supprimée.
