De l'équitation à la natation... La restauration du portique de la piscine Judaique, 166 rue Judaique

LA RESTAURATION DU PORTIQUE

LE PORTIQUE DE LA PISCINE JUDAÏQUE : PLANS DE RESTAURATION

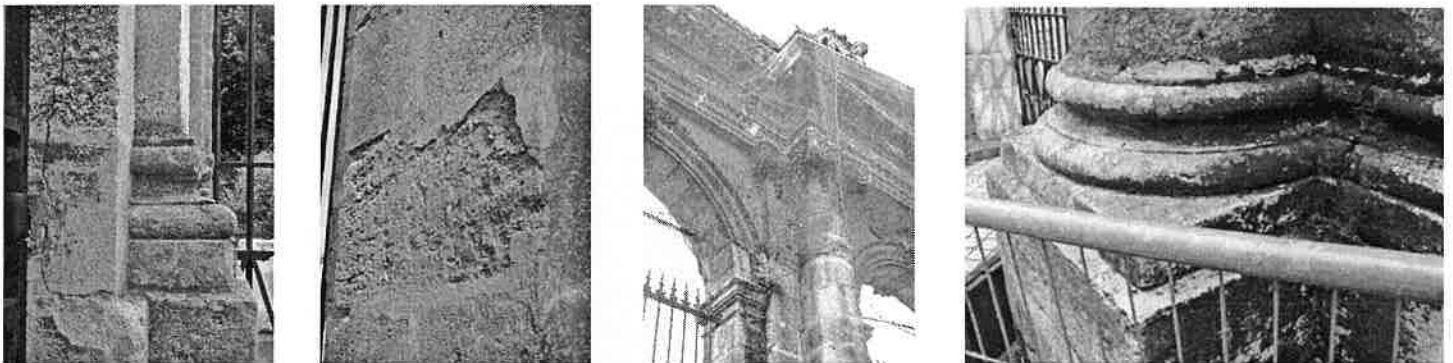
Le mauvais état général du portique de l'école d'équitation résulte de l'accumulation de défauts structurels et de mauvais soins durant les deux siècles et demi de son existence.

Bien que due à PORTIER, la construction initiale a été exécutée avec des pierres d'une qualité insuffisante, pierres de Bourg pour la plupart ; certains modillons et chapiteaux ont été réalisés dans une pierre coquillière particulièrement sensible aux outrages du temps d'autant plus ravageurs que l'évacuation des eaux de ruissellement n'était pas traitée.

Ensuite le démontage et le remontage au milieu du XIX^{ème} siècle n'ont sans doute pas été étrangers à la décomposition de nombreuses parties planes ou moulurées ainsi qu'aux épaufrures de nombreux joints. Les rejointoiements au ciment effectués en 1865 ont empêché une bonne évacuation de l'humidité.

Ces éléments ont conduit au délitage de nombreux éléments (y compris du fronton sculpté par FRANCIN), ce qui a nécessité la mise en place de filets de protection contre des chutes pouvant blesser des passants.

Les dégradations de l'ouvrage avant la restauration, photos : Bruno Phiquepal d'Arusmont et TMH

1- L'intervention a nécessité le remplacement d'environ 5 m³ de pierres, principalement sur le côté rue. Sans doute un cubage plus important eût-il été préférable, mais excédant le devis initial. Aussi de nombreux bouchons sont-ils venus combler des parties trop abîmées tandis que des ragréages ont obvié aux dégradations plus légères. Le rejointoiement a bien sûr été réalisé au mortier de chaux hydraulique naturelle.

2- Le nettoyage a été accompli de façon très prudente. Une pré-consolidation des parties sculptées à conserver a été précédée d'une série de nébulisations d'eau après l'application de savon au pinceau ; selon les endroits l'opération a été répétée de 3 à 5 fois, pour des durées allant de 10 à 20 heures. Ensuite il a été procédé à un gommage à basse pression

Afin de durcir la surface de ces pierres friables, une application de silicate d'éthyle a été faite entre les deux interventions qui viennent d'être évoquées.

3- Une protection contre le ruissellement des eaux en provenance du fronton a été réalisée, en canalisant ces dernières vers un chéneau courant le long de l'entablement, en plomb posé sur cuivre, les eaux étant ramenées au sol par deux descentes en zinc.

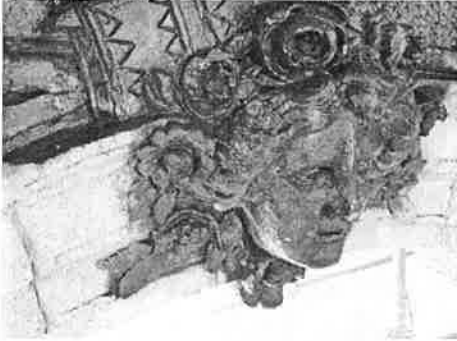
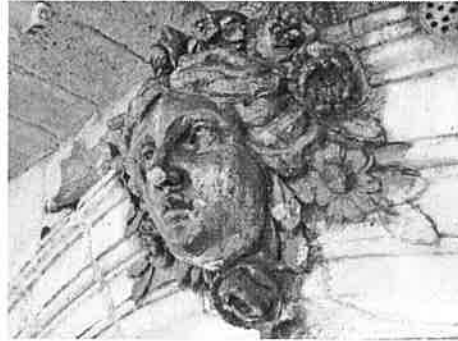
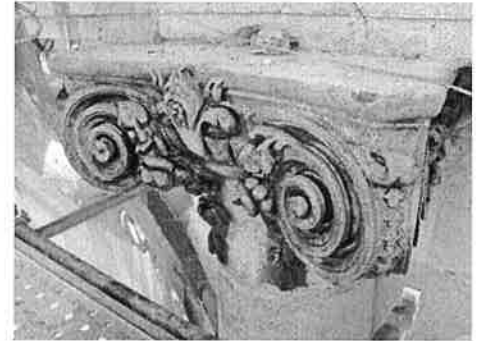
ÉLÉMENTS DE SCULPTURE EN COURS DE NETTOYAGE

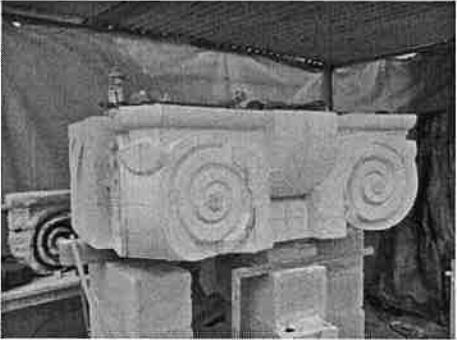
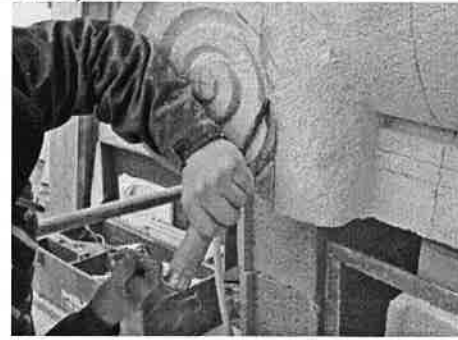
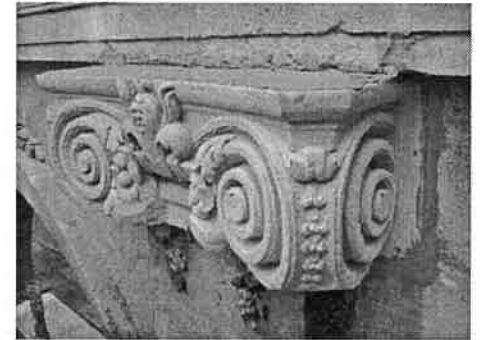
TAILLE DU CHAPITEAU REMPLACÉ, SUR LE CHANTIER

Cette façon de faire a permis de dégager quelques moyens pour le remplacement complet d'un chapiteau retailé à l'identique.

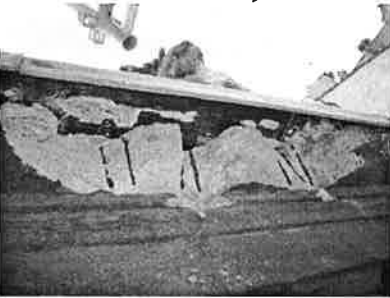
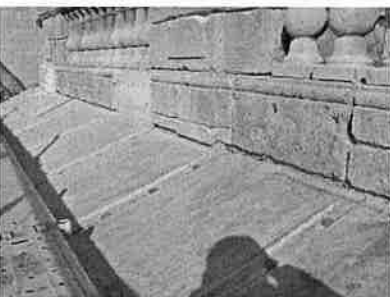
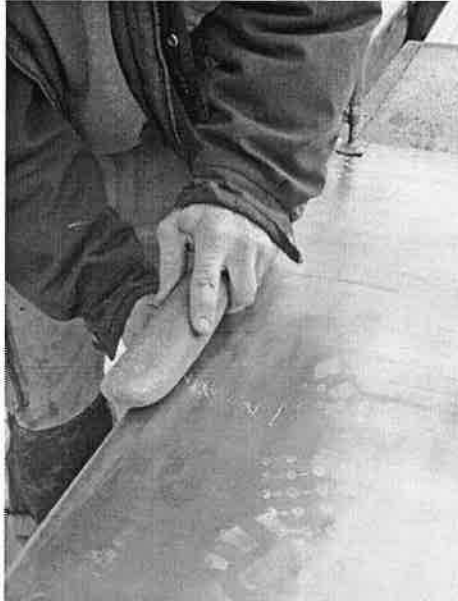
DÉGRADATION, REFECTION DES PLOMBS ET DU SYSTÈME D'ÉCOULEMENT DES EAUX

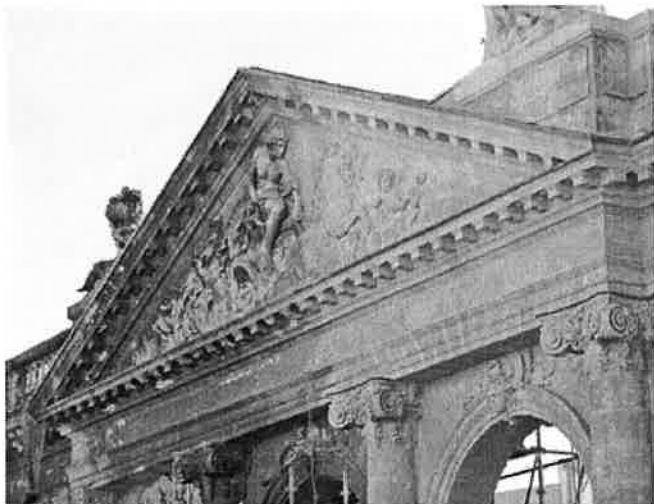
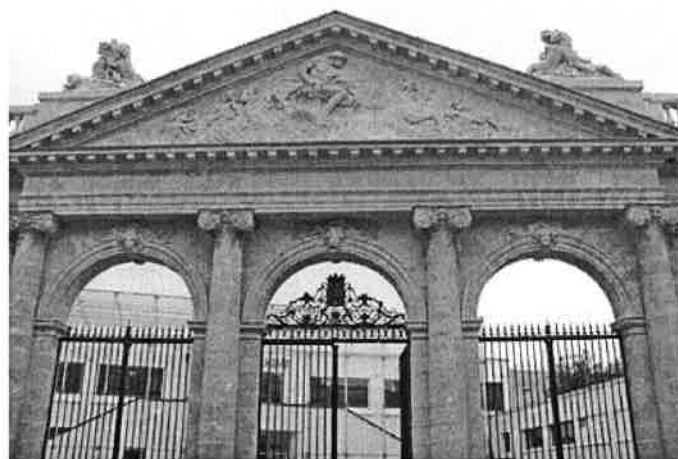
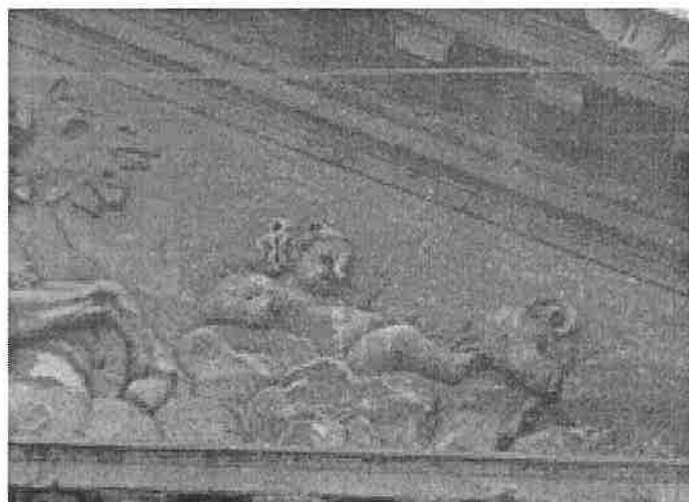
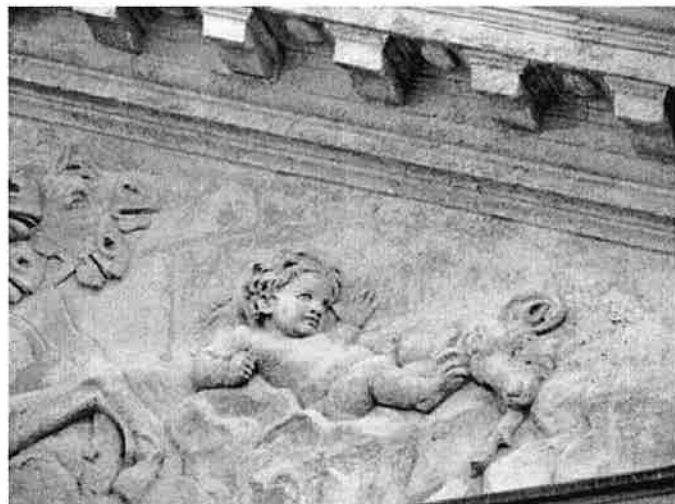
LE PORTIQUE DE LA PISCINE JUDAÏQUE : LE FRONTON AVANT – APRÈS RESTAURATION

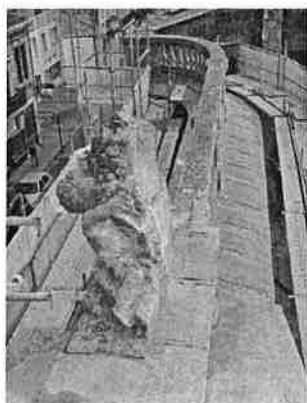
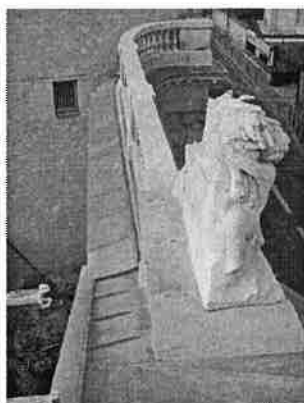
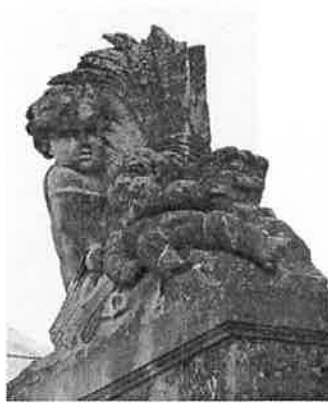
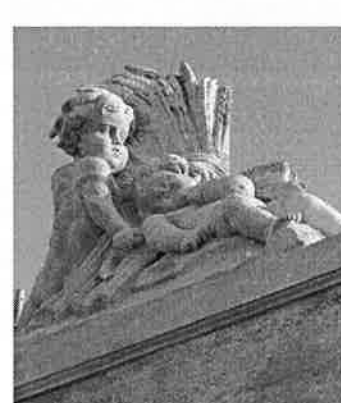
LA BALUSTRADE AVANT ET APRÈS RESTAURATION

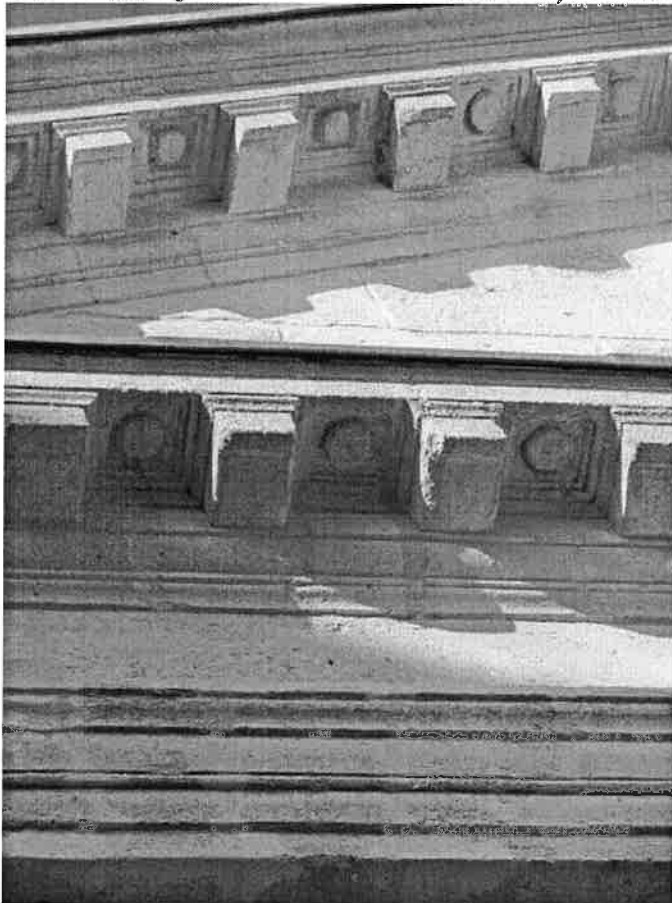
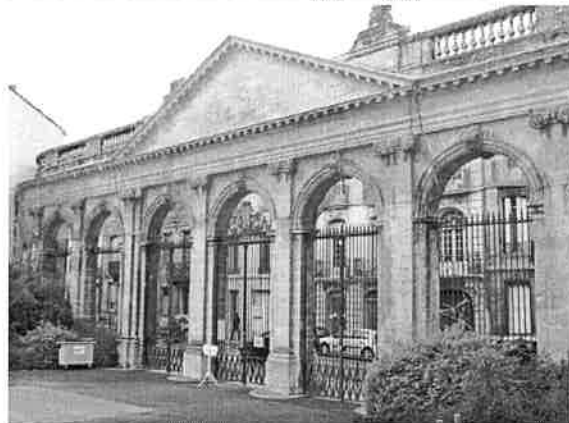
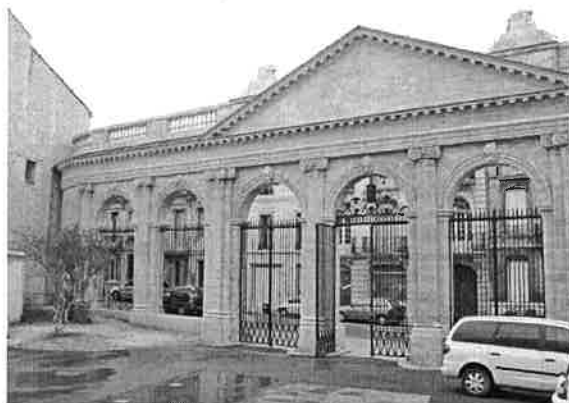
LE PORTIQUE CÔTÉ COUR AVANT, PENDANT ET APRÈS LA RESTAURATION

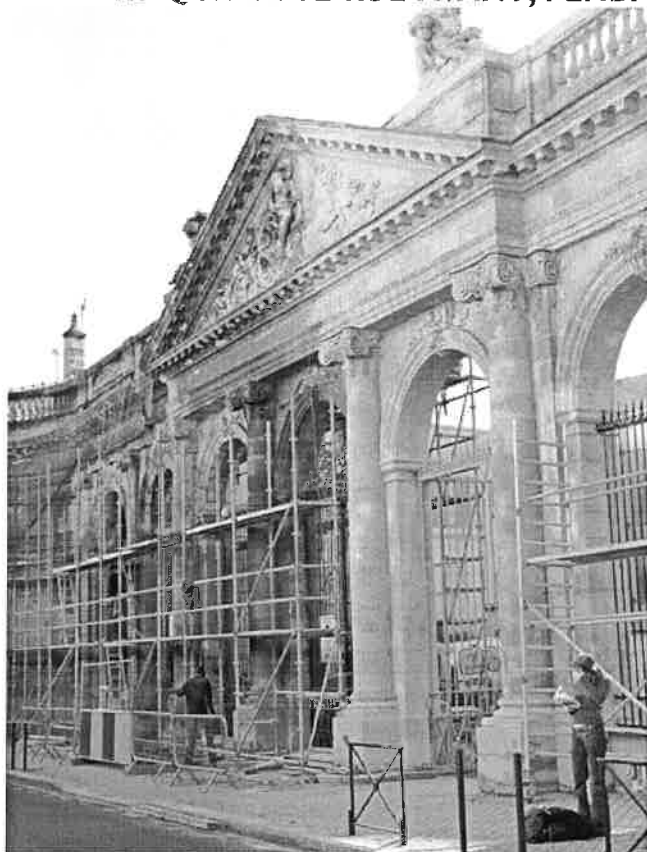
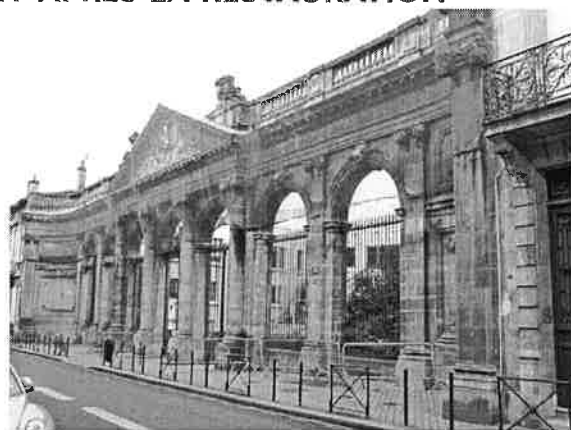
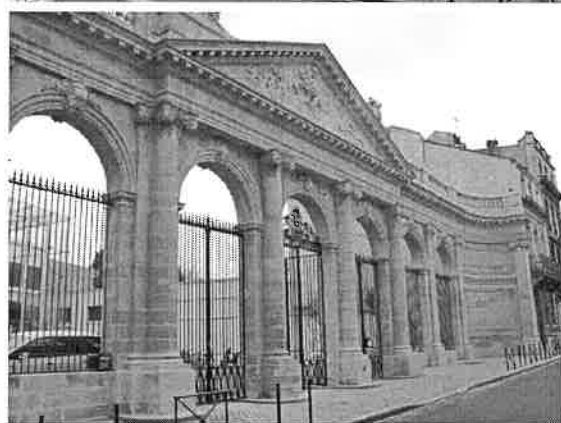
LE PORTIQUE CÔTÉ RUE AVANT, PENDANT ET APRÈS LA RESTAURATION
