Visite de chantier

Restauration de la Galerie bordelaise (1ère tranche)

Restauration de la Galerie bordelaise

(première tranche)

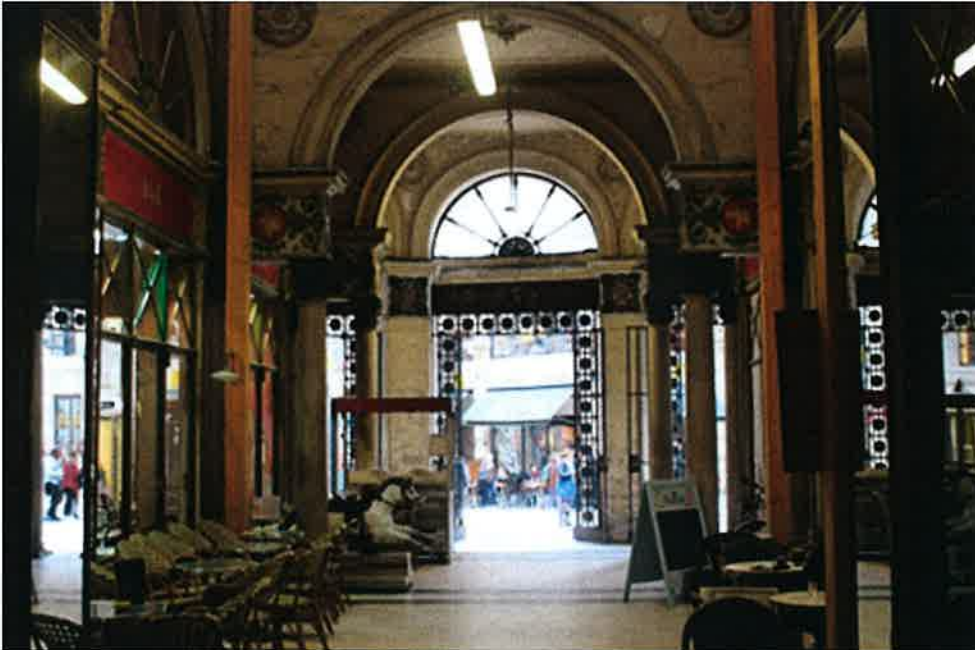
Primitivement, la couverture de la galerie était constituée de plaques de verre reposant sur une armature cintrée. Les plaques de verre, légèrement soulevées, laissaient passer l'air tout en empêchant la pluie de pénétrer à l'intérieur de galerie. La verrière sera démontée dans les années 1950.

L'éclairage central était assuré par un « plafond lumineux » qui descendait depuis le faite de la verrière jusqu'au niveau de l'entresol. On substitua par la suite aux luminaires primitifs des globes de verre.

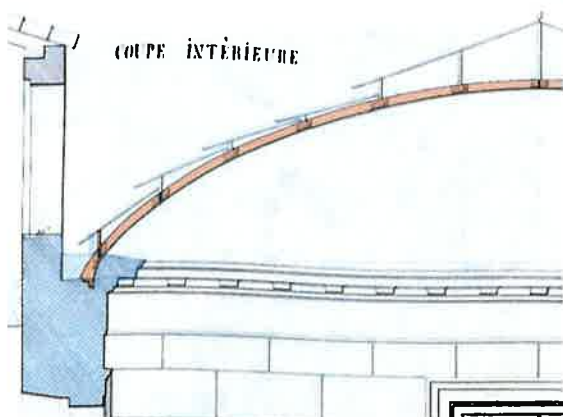
La charpente

L'ossature en fonte de la charpente d'origine garde un bon état général.

Elle n'est pas corrodée et n'a pas fait pas éclater la pierre.

Composée de fermes de section 80x20mm disposées tous les 1,80m, la charpente s'achevait, pour les deux verrières, par une croupe dont les ancrages, toujours visibles, ont été coupés. Trois pannes ont été conservées sur les 11 d'origine, plus les pannes sablières qui sont conservées ancrées dans la corniche.

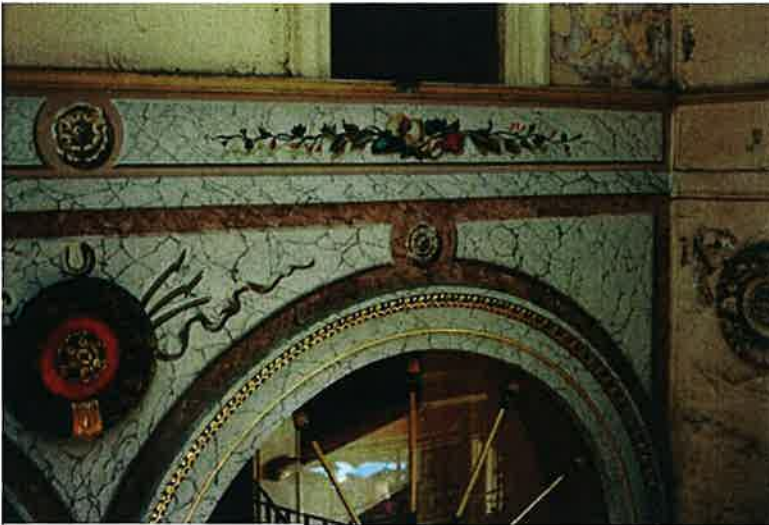
« Restauration Dufon 1990 »

Retrouvé sous la dernière couche de peinture conformément aux riches documents d'archive, ce décor est la conclusion festive de cette architecture.

Plusieurs décors se sont ainsi succédés.

Le premier décor comprenait les éléments rapportés, staff, pâte anglaise, régule, stuc, laitons, marbre et peut-être un dessin de faux appareil au 1^{er} étage.

Fin XIX^{ème} un deuxième décor aurait ensuite été rapporté sur le premier en appliquant le répertoire décoratif peint qui nous est resté.

Certains habillages ont pu disparaître à cette occasion remplacé par du trompe l'œil (faux-marbre en soubassement).

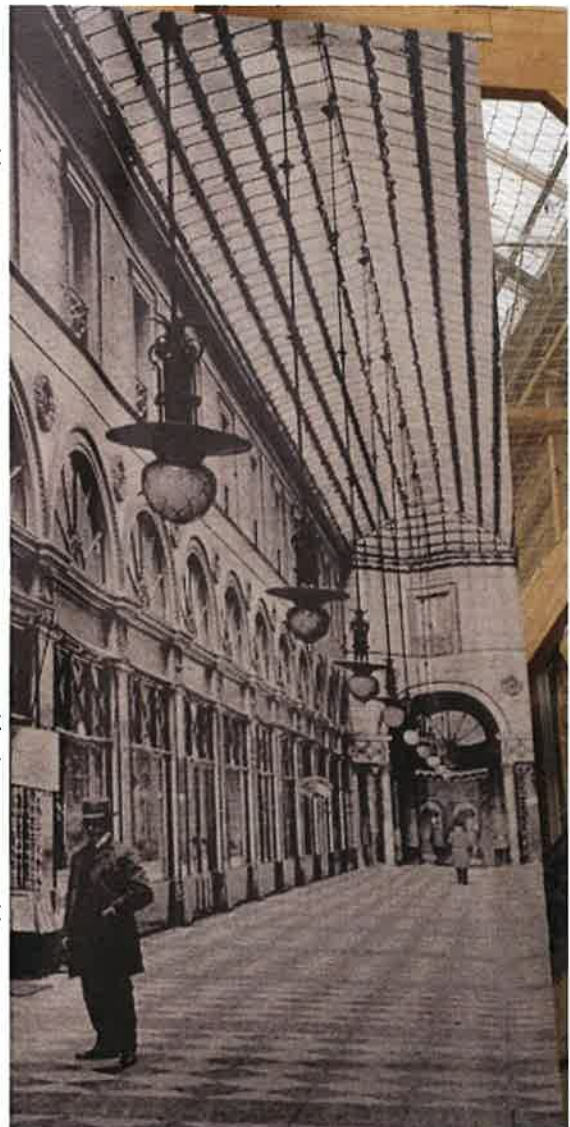
Le décor d'origine

Les archives ont livré le plan du dallage d'origine, d'un dessin et d'un matériau plus en accord avec la richesse décorative du lieu. Il s'agit d'un dallage en damier gris et blanc avec décor des entrées. Les photos anciennes confirment ce sol.

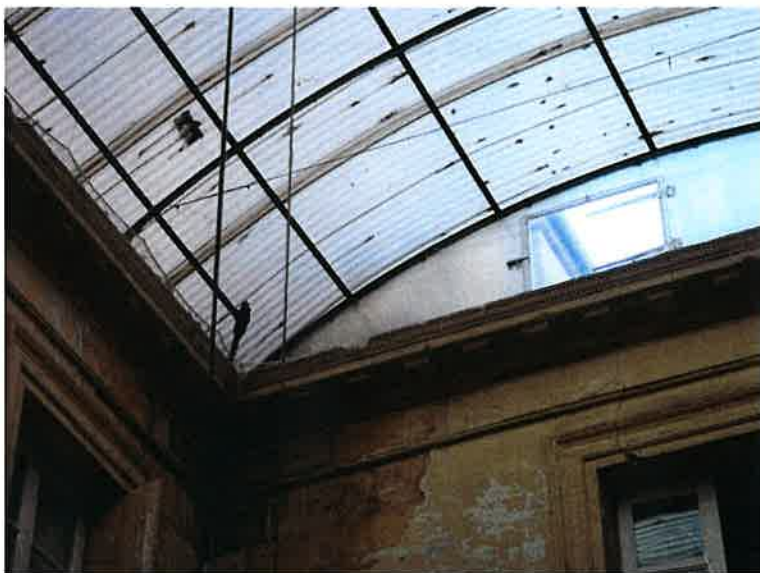
La charpente restaurée sera renforcée et adaptée pour recevoir des volumes vitrés identiques en taille aux originaux (180x70cm) en feuilletés composés d'un verre étiré, pour retrouver les nuances anciennes, d'un film anti-UV, et d'un verre traité « Bioclean » en face extérieure, soit 11mm au total.

La verrière sera rehaussée sur la charpente (environ 6cm) pour permettre une bonne ventilation naturelle et de désenfumage entre les volumes vitrés.

Une main courante en acier thermo laqué sera posée sur le mur en périphérie pour l'entretien des chéneaux et de la verrière.

Les chéneaux ont été recalculés. Ils seront surélevés de 16cm pour obtenir une section suffisante en haut de pente.
