Parquets, lambris et label BBC

Mercredi 27 février 2013

L'un des plus imposants immeubles d'habitation du secteur sauvegardé de Bordeaux achève sa réhabilitation sous une maîtrise d'ouvrage et d'œuvre soucieuse de l'adapter aux exigences les plus poussées d'économies d'énergie, et aussi d'accessibilité aux personnes handicapées, tout en en restituant le caractère d'origine.

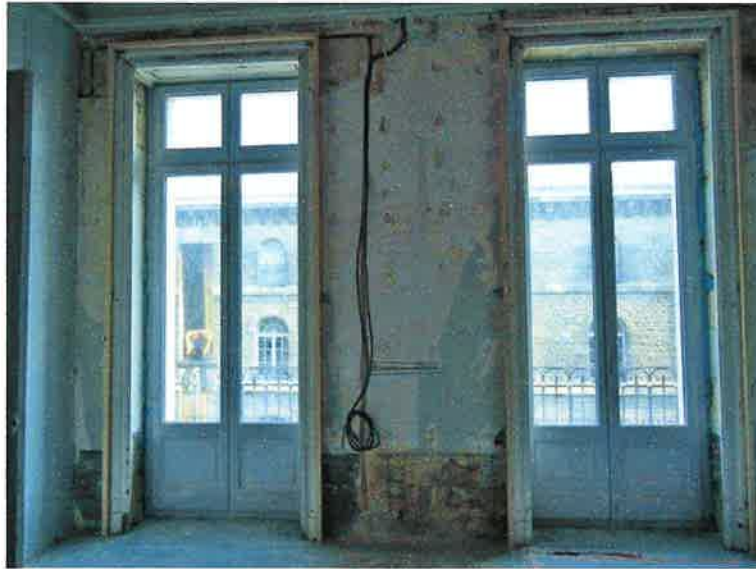
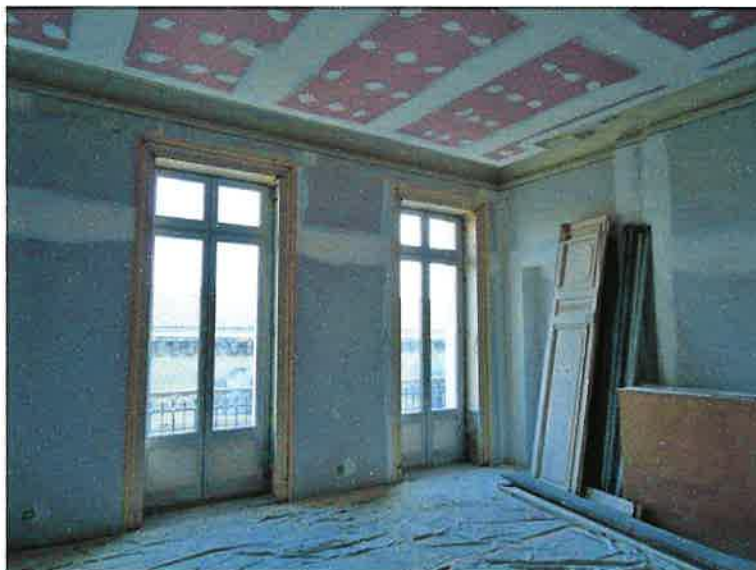
Doublage intérieur des pièces sur rue : avant et après.

Pour diminuer les pertes, l'intervention a essentiellement porté sur le **doublage** par l'intérieur des murs périphériques au moyen de panneaux en placoplâtre garnis de mousse polyuréthane et d'une épaisseur totale de 8,5 cm (la disposition des lieux était favorable à cette intervention, ce qui n'est pas toujours le cas), et le doublage de la toiture par un isolant en laine de verre de 32 cm.
